平成26年9月吉日 公益財団法人 日本バレーボール協会 公益財団法人 日本体育施設協会 施設用器具部会 一般社団法人日本スポーツ用品工業協会 安全部会 日本スポーツ用品協同組合連合会

バレーボール用支柱・ネット・ワイヤー/コード事故防止の保守点検のお願い

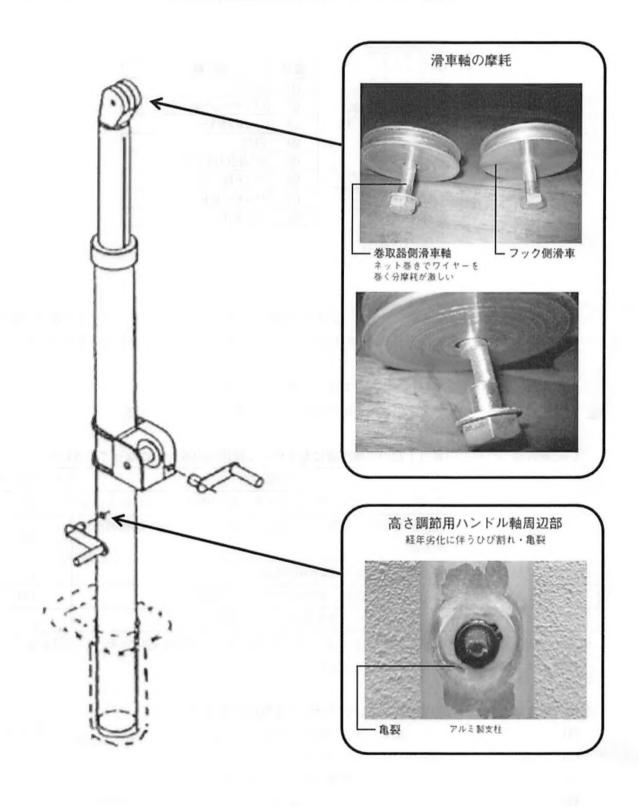
【バレーボール用支柱経年劣化、摩耗の例】

点検箇所	点検内容	標準耐用年数
滑車・滑車軸	変形、摩耗及びボルト・ナットの緩み等がないかを確認	0.45
	滑車が回転すること、およびがたつきがないかを確認	2年
支柱	変形、曲がり、ネジ類の緩み等がないかを確認	0.45
	上下可動の時、異常な抵抗、異常音がないかを確認	2年
高さ調節金具	変形、破損等がないかを確認	3年
ネット巻き	変形、破損、異常音の発生、ネジの緩み、ずれがないかを確認	2年
床金具	ぐらつき、破損、変形等がないかを確認	5年

※異常が確認された場合は直ちに使用を中止して、製造・販売・専門業者にすみやかに連絡をとり、 修理または交換等の適切な処理をして下さい。

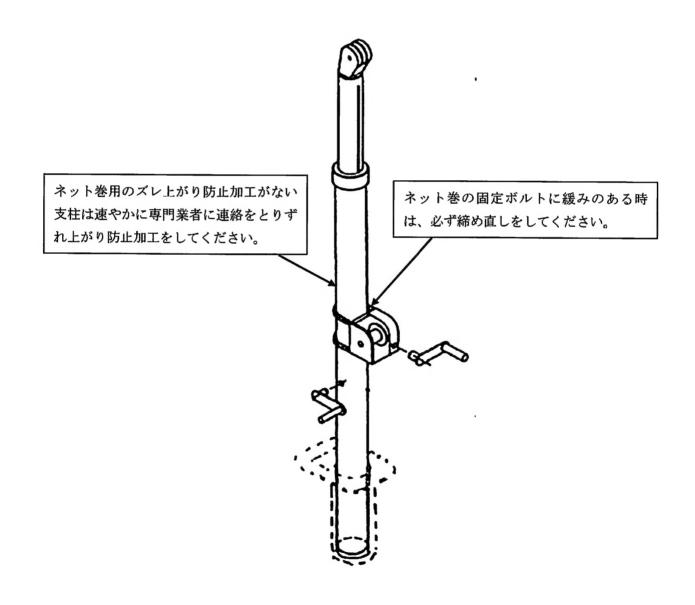
- (5)必ずコートサイズ(支柱間)や仕様のあったネットをご使用下さい。
- (6)内蔵式支柱をご利用の方は内蔵式支柱対応ワイヤー・コードをご使用ください。
- (7)取付け、取り外し時には安全のため軍手を使用することを推奨します。巻き取り機に軍手をはさまないよう注意をして下さい。
- (8)ネット設置時にワイヤー (コード) 切れによる事故を防ぐために、必ず下記の図のようにネットと支柱の延長上での作業はやめてください。必ず上部ロープとは直角に向き合う位置で操作して下さい。

- (1) 支柱の高さを決め、固定してからネットをセットし、ワイヤー/コードを巻き取ってください。 ネットをセットしてから支柱の高さ調節を行わないでください。
- (2) ネットは張ったままの状態にせず、使用しないときは必ず支柱から外してください。
- (3) ネット巻は同一メーカーの専用ハンドルで操作してください。
- (4) バレーボール支柱とネット巻は同一メーカーのものをご使用ください。
- (5) バレーボール支柱にネット巻ずれ上がり防止加工が施されていない場合は専門業者へご確認ください。
